LA COLLEGIATA DEI SANTI GERVASIO E PROTASIO E IL SUO PORTALE

IL RESTAURO

A cura di Giorgio Baruta - Restauratore

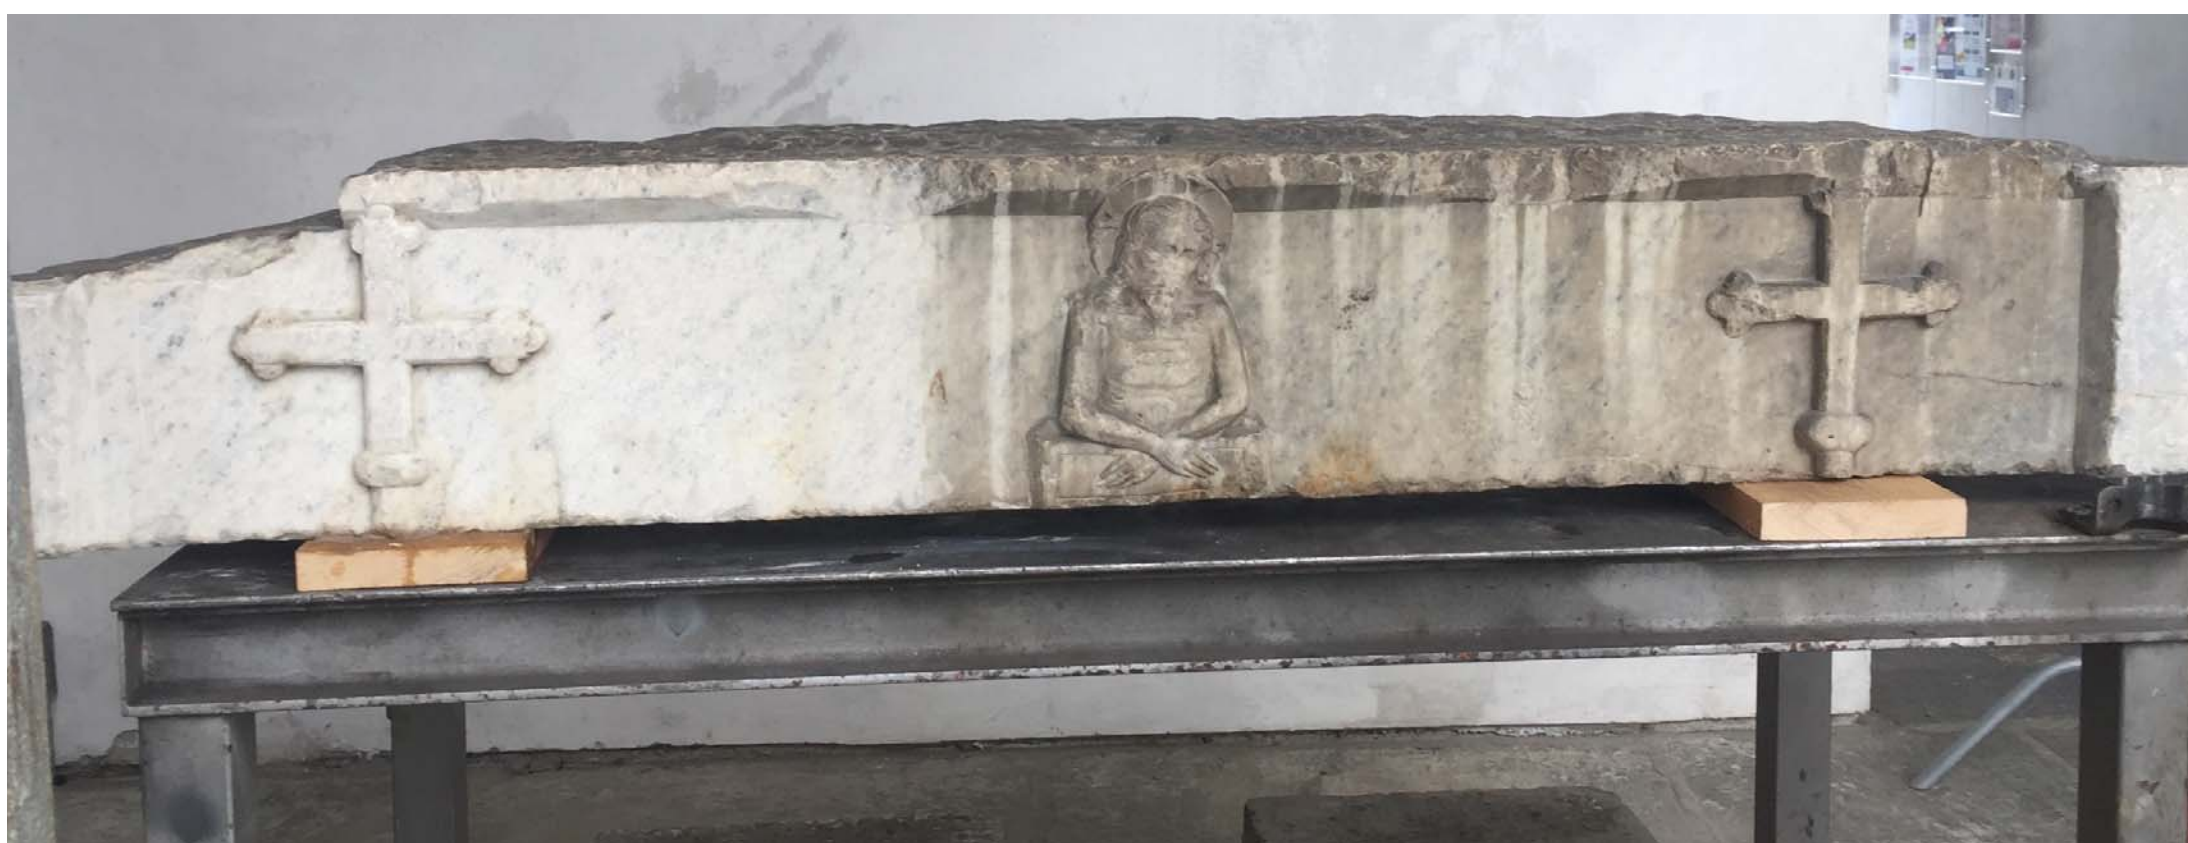
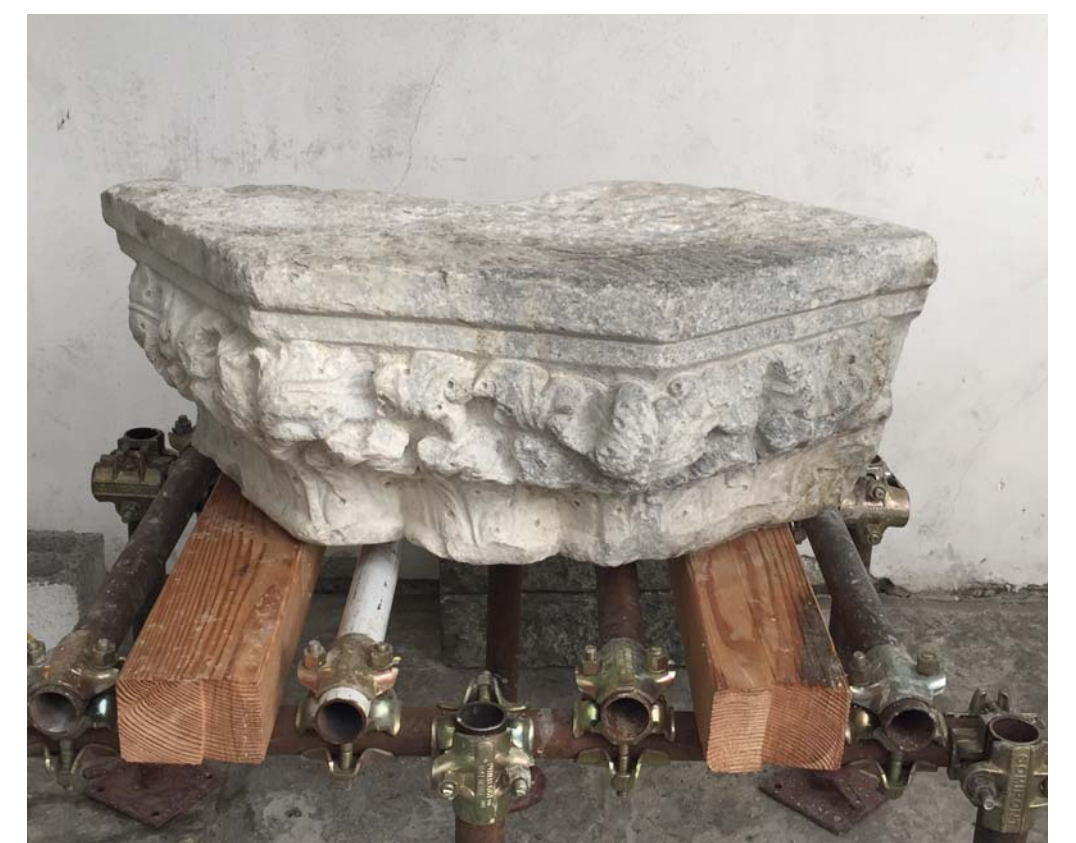
E' stato utilizzato il marmo calcitico di Musso bianco per l'architrave e grigio con venature bianche per i capitelli. I manufatti presentavano un deposito generalizzato incoerente di particellato atmosferico di colore grigio in superficie che non aveva interferito sulla superficie litica. Sono presenti anche segni causati dall'azione antropica successivi alla messa in opera originaria, possibili conseguenze di uno smontaggio e ricollocazione da ricondurre a una fase posteriore. Sul fronte dell'architrave, sul listello superiore, a sinistra e a destra della Pietà vi sono due rotture piuttosto nette effettuate da uno strumento metallico. Il listello modanato presenta delle rotture sino a scomparire in prossimità dell'elemento in rilievo ove generalmente si appoggiano i conci che compongono l'arco della lunetta. Poco convincente risulta essere l'incastro che si riscontra sul capitello destro. Per una correttezza di allestimento avremmo dovuto riscontrarlo anche su quello sinistro.

Fig.1-2 Architrave e capitello in fase di pulitura.

La pulitura è stata affrontata mediante l'uso di agenti chimici. E' stata applicata una soluzione di sali inorganici con l'aggiunta di battericida fungicida in acqua demineralizzata. Una volta rimosso l'impacco, il manufatto è stato lavato con acqua demineralizzata utilizzando anche uno spazzolino di setola per ottenere in modo omogeneo la pulitura. Ove erano presenti depositi consistenti si è provveduto all'eliminazione mediante l'azione meccanica di bisturi. Non si sono riscontrati fenomeni di decoesione cristallina che avrebbero richiesto consolidamenti specifici. I residui di malta trovati nell'incavo superiore dell'architrave e quelli laterali addizionati di laterizio frantumato sono stati conservati come testimonianza di carattere materiale. Al termine dell'intervento, considerando che i manufatti sono esposti nel cortile esterno del palazzo è stato necessario trattarli con un protettivo idrorepellente alchil-alcossi-silano.

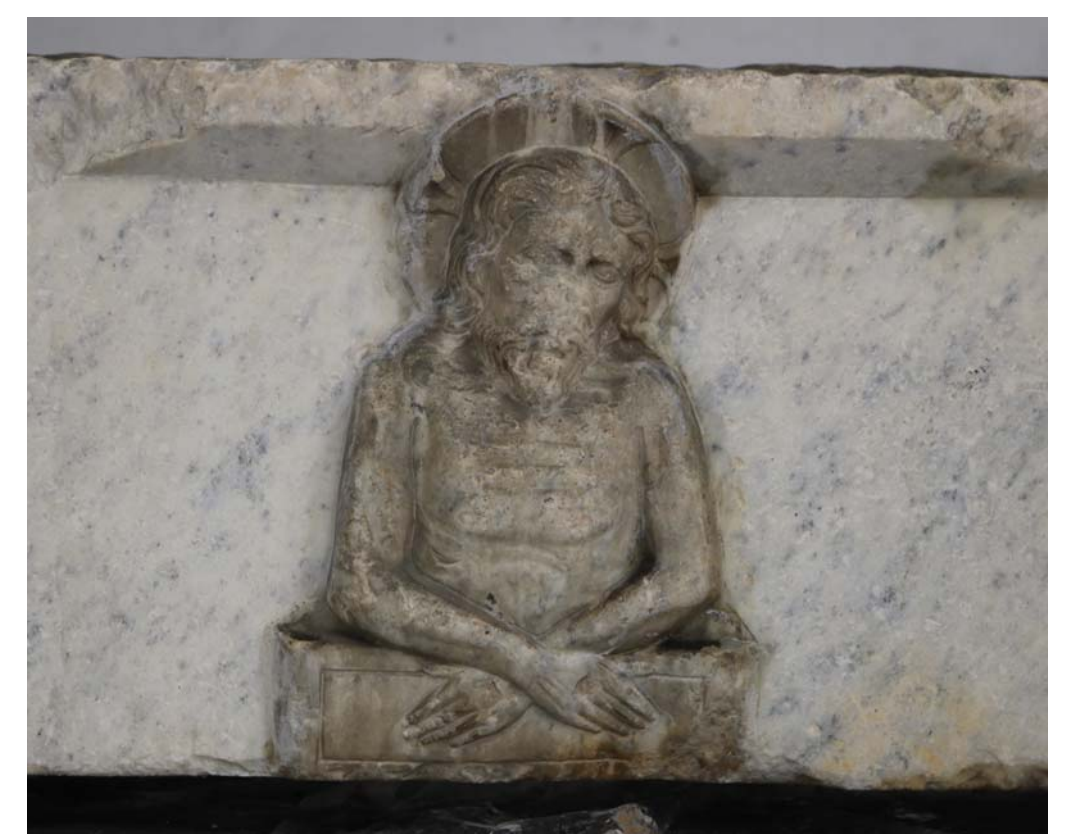
L'architrave presenta al centro un altorilievo con la Pietà e, ai lati due croci astili a terminazione trilobe. Di intensità espressiva è la resa formale dell'altorilievo nonostante la perdita del naso e dello zigomo destro. Lo scultore ha curato le proporzioni e i dettagli iconografici: il nimbo crocesignato, l'evidenziazione del costato e il segno lasciato dai chiodi sulle mani.

Fig. 3 *Imago pietatis* prima della pulitura.
